Recherche de la présence résiduelle de mercure dans l'air d'une habitation havraise dans laquelle un baromètre au mercure a été cassé

Décembre 2013

Rapport n°1180_009_1D
Le 7 juillet 2014

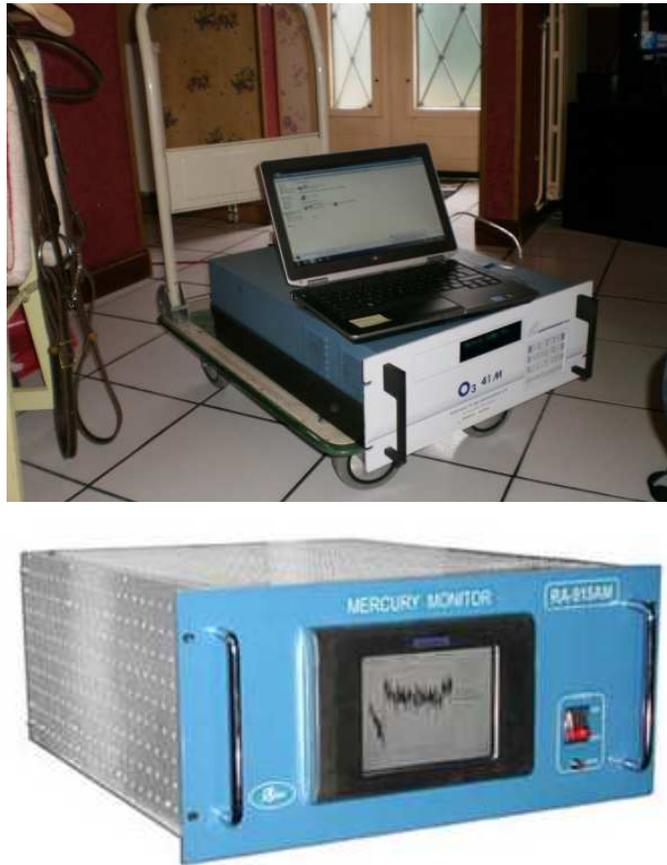
Les mesures ont été réalisées à l'aide d'un analyseur d'ozone puis un analyseur de mercure gazeux installé sur un chariot roulant afin de pouvoir déplacer l'analyseur dans les différentes pièces du logement (cf. photographie ci-dessous – figure 1).

Pour les mesures avec l'analyseur de mercure gazeux les mesures, la prise d'air était située au niveau de respiration d'un jeune enfant.

Figure 1 : En haut, photographie de l'analyseur d'ozone utilisé pour détecter la présence de mercure dans une habitation. En bas : l'analyseur de mercure gazeux.

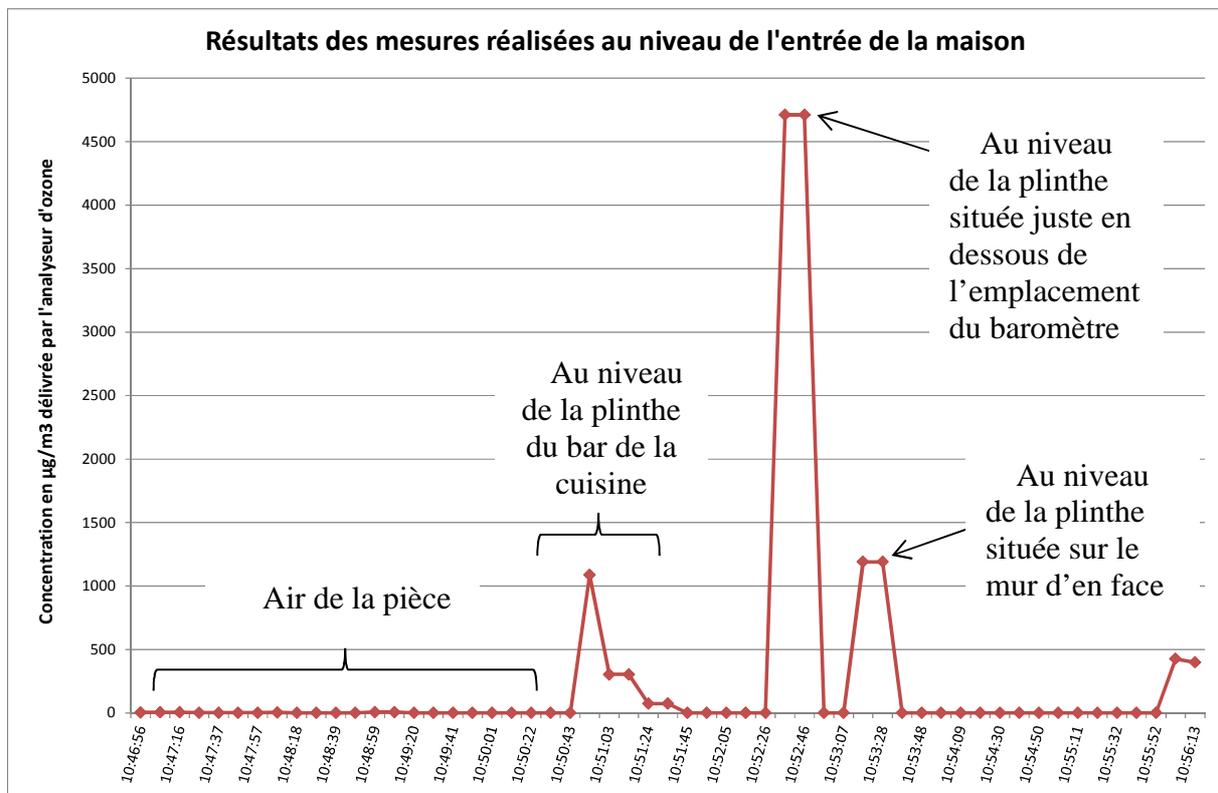
C'est au niveau de cette pièce que le baromètre a été cassé. A noter que le tapis de l'entrée a été changé depuis cet incident. Les résultats délivrés par l'appareil d'ozone peuvent être visualisés sur la figure 2 ci-dessous.

Figure 2 : évolution des concentrations délivrées par l'analyseur d'ozone à différents emplacements de l'entrée

Dans l'air de la pièce, les concentrations mesurées sur l'appareil d'ozone sont inférieures au seuil de quantification. Par contre dès que l'on introduit le tuyau d'aspiration de l'appareil de mesure dans l'un des interstices permettant d'aller derrière les plinthes (voir photographies page suivante - figure 3), on observe des pics intenses de concentrations. Les mesures ont été réalisées une seconde fois pour confirmer ces premiers résultats (figure 4 – page suivante).

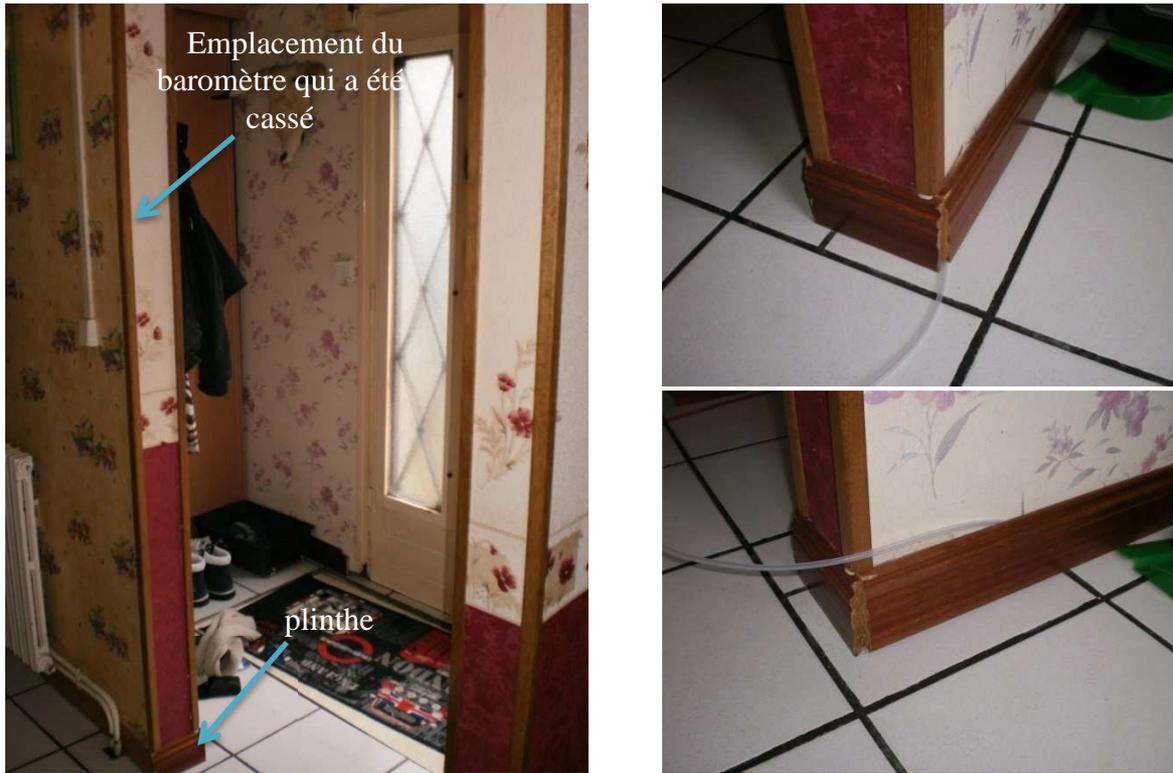
Figure 3 : photographies de l'entrée et des mesures réalisées au niveau des plinthes

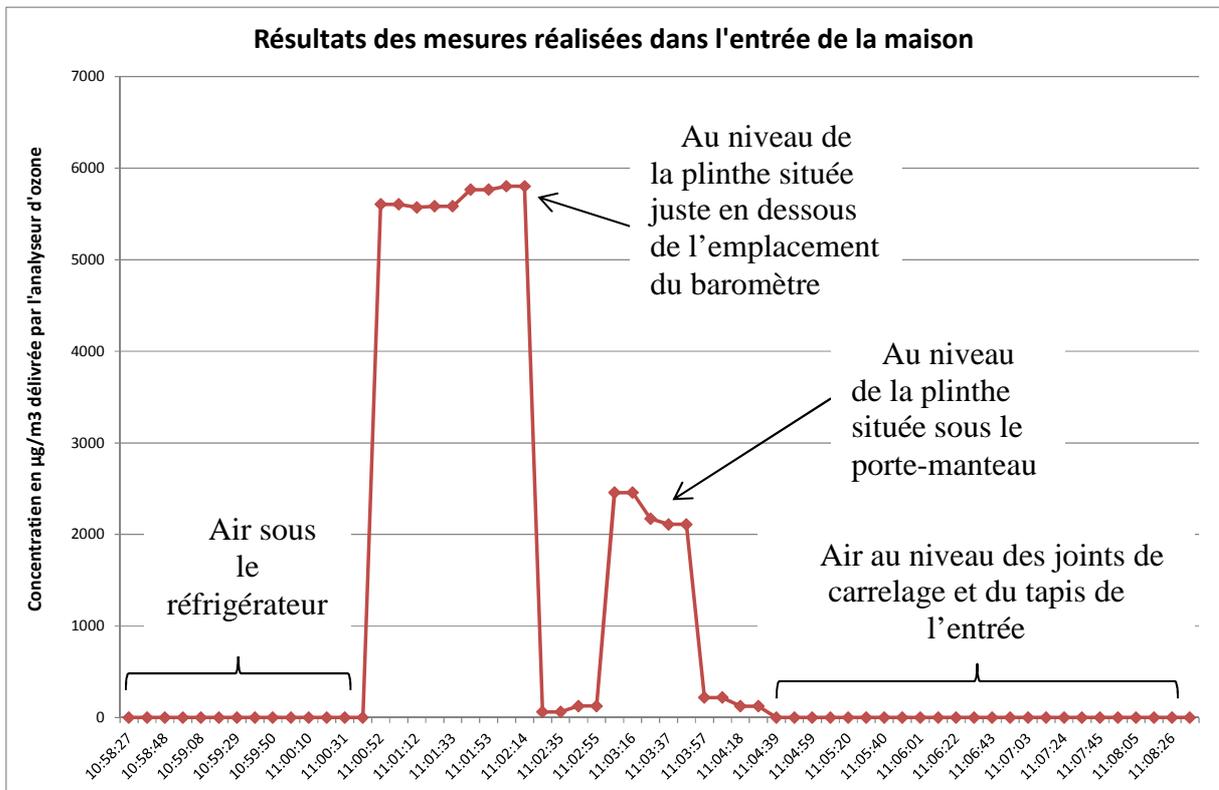
Figure 4 : évolution des concentrations délivrées par l'analyseur d'ozone à différents emplacements de l'entrée - deuxième essai.

En ce qui concerne l'entrée de la maison où le baromètre au mercure a été cassé, nous avons pu constater une augmentation importante des concentrations détectées par l'analyseur d'ozone derrière les plinthes. Ce constat suggère qu'il subsiste à cet endroit lors de la première campagne des traces de mercure liquide qui n'ont pas pu être nettoyées.

D'après les résultats délivrés par l'analyseur d'ozone au 23 décembre 2013, il subsiste des traces de mercure derrière certaines plinthes de l'entrée.

- éliminer l'aspirateur,
- procéder (ou faire procéder) au retrait des plinthes puis au nettoyage des parties jusqu'alors inaccessibles [6],
- éliminer les jouets qui ont pu être en contact avec le mercure.

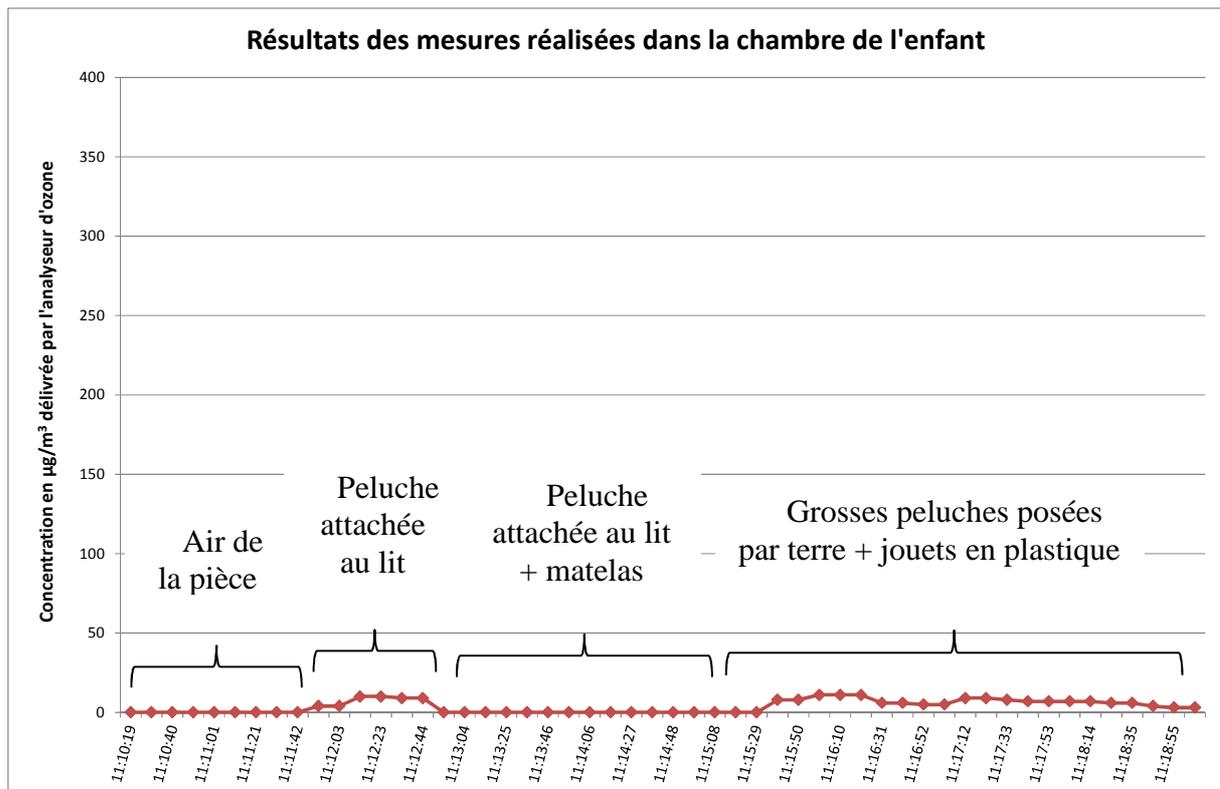
Les résultats de ces mesures peuvent être visualisés sur le graphique ci-dessous (figure 5).

Les concentrations mesurées par l'appareil d'ozone sont inférieures au seuil de quantification. On observe une très légère augmentation des concentrations quand on s'approche d'une des peluches fixées au lit et des peluches posées au sol.

Figure 5 : évolution des concentrations délivrées par l'analyseur d'ozone à différents emplacements de la chambre de l'enfant

Concernant la très légère hausse des concentrations mesurées par l'appareil d'ozone à proximité des peluches de la chambre de l'enfant, il est difficile de conclure. En effet, contrairement à ce qui a pu être observée au niveau des plinthes ou du sac contenant l'aspirateur, la hausse des concentrations est faible et pourrait très bien être liée à un composé interférent autre que le mercure (composé organique volatil). Pour en être sûr, il a été proposé de réitérer ces mesures en utilisant un analyseur de mercure spécifique.

Enfin, l'appareil de mesure d'ozone a réagi très légèrement en présence des peluches de la chambre de l'enfant mais il est difficile de conclure avec certitude sur le fait qu'il s'agit réellement de mercure. Pour lever ce doute il serait nécessaire de réitérer des mesures avec un analyseur de mercure spécifique.

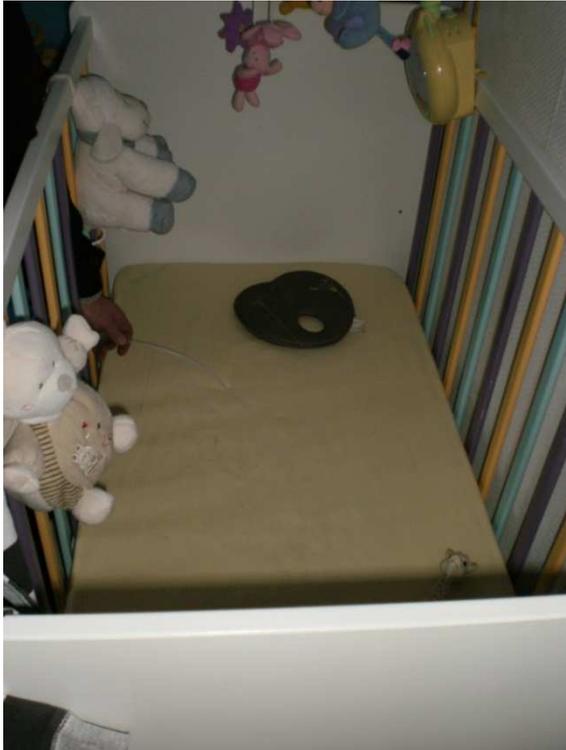
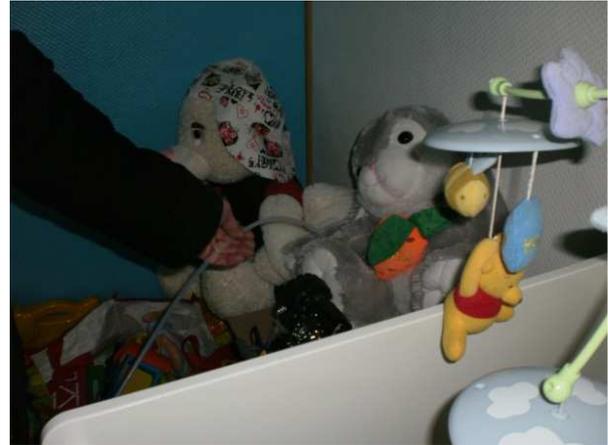
Des mesures ont été réalisées dans l'air de la pièce, au niveau du matelas du lit, des peluches attachées au lit et des peluches et jouets présents dans la chambre. (Voir photographies sur la page suivante – figure 6).

Figure 6 : photographies du lit et des peluches dans la chambre de l'enfant

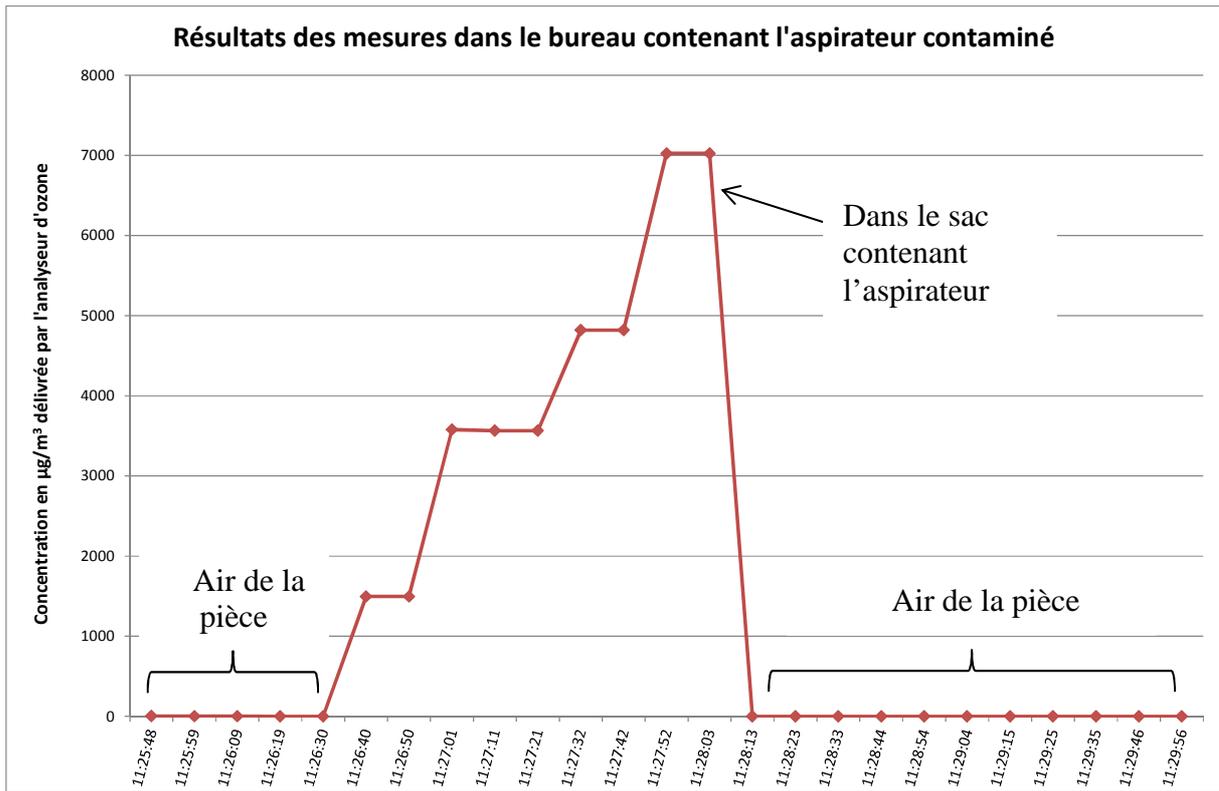
Les mesures ont été réalisées au niveau de l'air du bureau et à l'intérieur du sac poubelle contenant l'aspirateur contaminé.

Les concentrations mesurées par l'appareil d'ozone dans l'air du bureau sont inférieures au seuil de quantification. Par contre dès que l'on introduit le tuyau d'aspiration de l'appareil dans le sac contenant l'aspirateur on observe un pic intense de concentration (figure 7 – page suivante).

Figure 7 : évolution des concentrations délivrées par l'analyseur d'ozone dans le bureau où est stocké l'aspirateur incriminé

De la même façon, les fortes concentrations mesurées avec l'analyseur d'ozone dans le sac poubelle contenant l'aspirateur sont sans doute liées à l'évaporation progressive du mercure liquide présent dans l'aspirateur durant les semaines où celui-ci est resté enfermé dans le sac poubelle. La détection de ces fortes concentrations semble en tous les cas confirmer que l'aspirateur est bien contaminé et que son élimination en déchetterie est souhaitable.

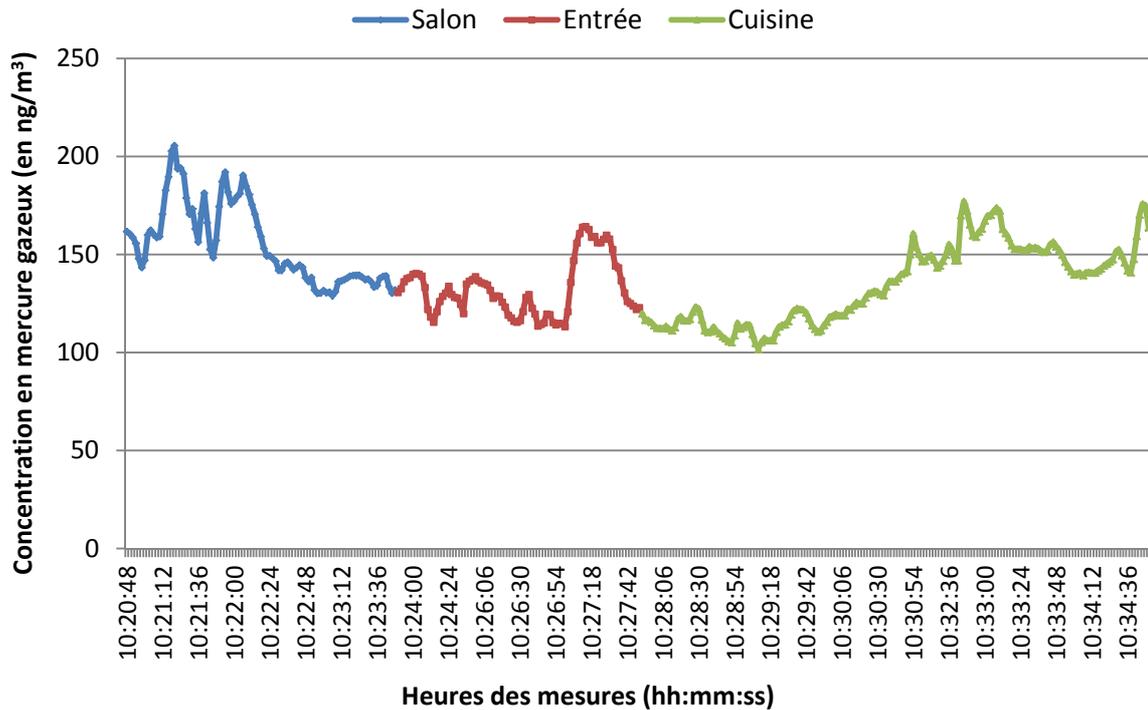
Les résultats délivrés par l'analyseur de mercure gazeux (dans le salon, l'entrée et la cuisine) sont représentés sur la Figure 8.

Figure 8 : évolution des concentrations délivrées par l'analyseur de mercure gazeux dans le salon, l'entrée et la cuisine

Les concentrations mesurées par l'analyseur de mercure gazeux dans l'air du salon, de l'entrée et de la cuisine sont globalement homogènes. La concentration moyenne en mercure gazeux est de :

- 155 ng/m³ dans le salon,
- 132 ng/m³ dans l'entrée,
- 132 ng/m³ dans la cuisine.

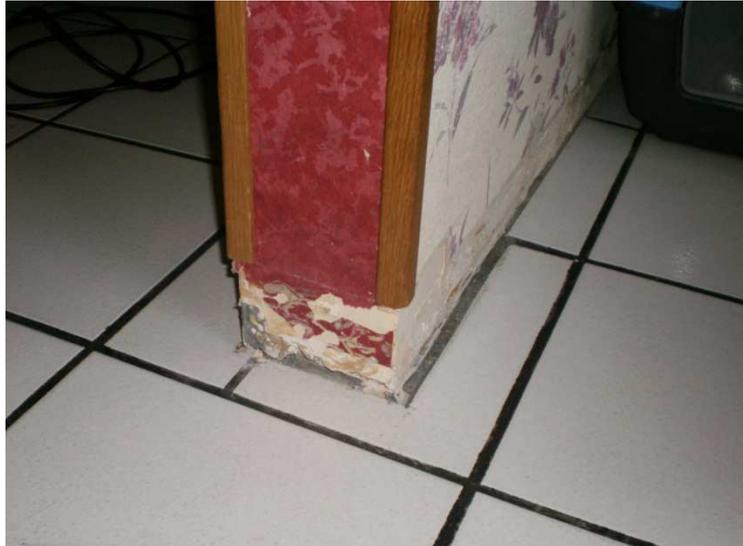
Courant janvier 2014, les parents ont retiré la plinthe là où le baromètre est tombé et ils ont nettoyé l'espace entre le carrelage et le mur à l'aide d'un chiffon humide.

Figure 9 : Emplacement où le baromètre est tombé et où la plinthe a été retirée

Les plinthes retirées ainsi que tout le matériel ayant servi au ramassage du mercure ou au nettoyage du sol après la chute du baromètre doivent être éliminés en déchetterie sous sac plastique bien fermé.

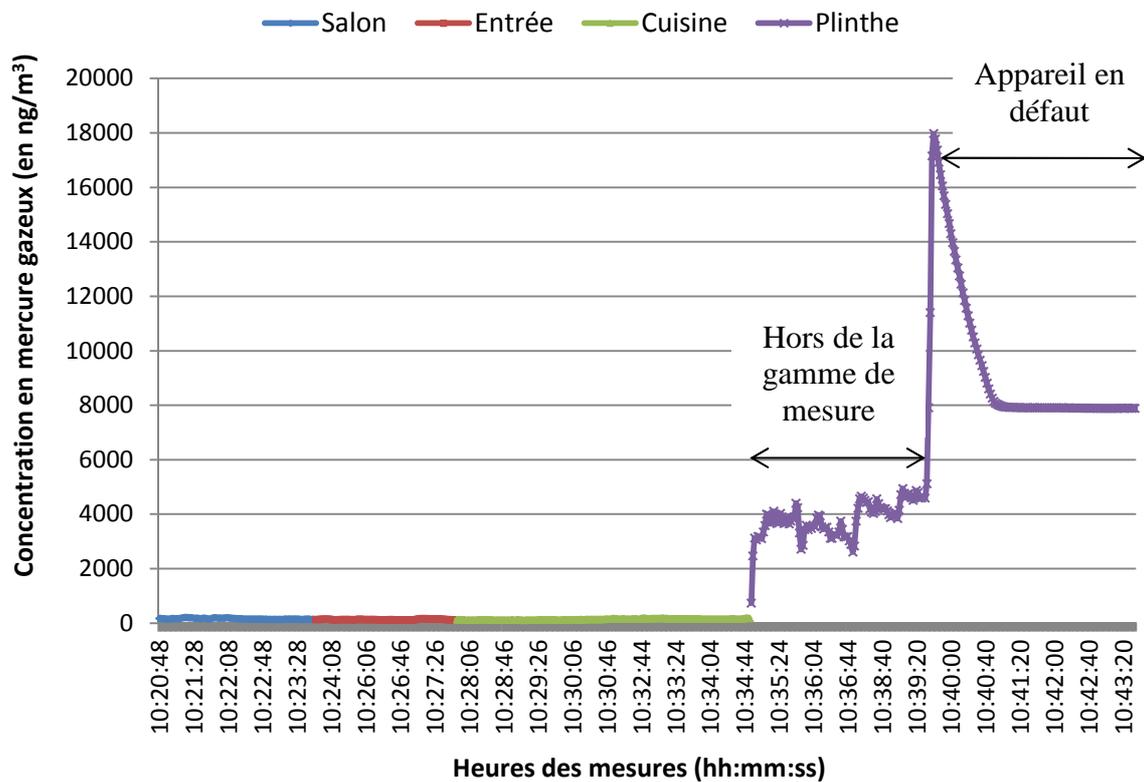
Les résultats délivrés par l'analyseur de mercure gazeux dans le salon, l'entrée, la cuisine et à l'emplacement de la plinthe (entre le carrelage et le mur – cf. Figure 9) sont représentés sur la Figure 10.

L'échelle des concentrations entre la Figure 8 et la Figure 10 a été modifiée afin de pouvoir visualiser les résultats délivrés par l'analyseur de mercure gazeux à l'emplacement de la plinthe.

Figure 10 : évolution des concentrations délivrées par l'analyseur de mercure gazeux dans le salon, l'entrée, la cuisine et à l'emplacement de la plinthe

Les concentrations mesurées par l'analyseur de mercure gazeux augmentent fortement près de l'emplacement de la plinthe (3800ng/m^3 en moyenne entre 10:34:44 et 10:39:30). Puis on observe un pic à 18000ng/m^3 . Enfin, la concentration diminue et se stabilise à 8000ng/m^3 .

Ce pic de concentration à 18000ng/m^3 a entraîné la saturation de l'analyseur de mercure gazeux. Toutes les données délivrées par l'analyseur après ce pic de saturation ne sont pas des concentrations réelles mesurées dans l'air mais des valeurs données par défaut par l'analyseur.

Enfin, entre le carrelage et le mur à l'emplacement de la plinthe qui a été retirée, les résultats délivrés par l'analyseur de mercure gazeux sont hors gamme (c'est-à-dire supérieurs à 2000ng/m³). Ces résultats confirment ceux délivrés par l'analyseur d'ozone. Il subsiste à cet endroit des traces de mercure liquide même après que la plinthe ait été retirée et la zone lessivée. Il se peut que la zone n'ait pas été suffisamment lessivée. Il se peut également que du mercure liquide se soit infiltré sous le carrelage.

Le pic de concentration à 18000 ng/m³ pourrait être dû à l'aspiration par l'analyseur d'un résidu de mercure liquide.

D'après les résultats délivrés par l'analyseur de mercure gazeux, il subsiste également (au 6 février 2014) des traces de mercure là où la plinthe a été retirée.
