# Présentation des résultats obtenus suite aux prélèvements d'air réalisés lors de l'incident survenu en mars 2022 au sein de l'entreprise Exxon Mobil à Port-Jérôme-sur-Seine

## Point d'information au 16/05/2022

PI\_2022\_04\_V1

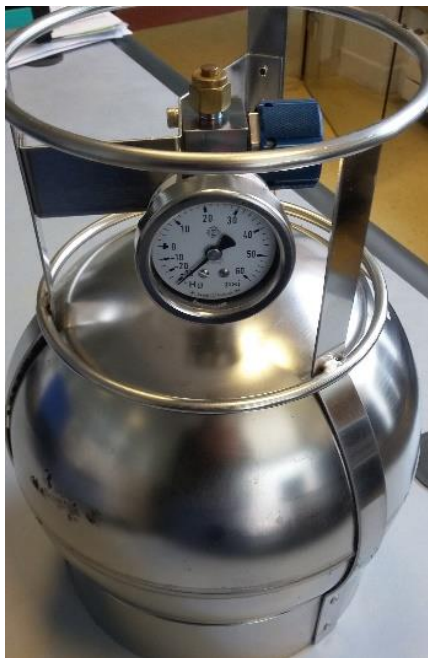
### 4.1.1. Description d'un canister

Les canisters sont des enceintes en acier inoxydable (volume = 6L dans le cas des modèles utilisés par Atmo Normandie) permettant d'effectuer des prélèvements d'air. Ils sont le plus souvent utilisés en dépression, c'est-à-dire qu'ils sont préparés sous vide et qu'une simple ouverture de vanne permet de prélever l'échantillon.

Les canisters présentent l'avantage, outre la facilité d'utilisation, d'assurer de très bonnes conditions de conservation de l'échantillon, en tous cas pour un grand nombre de composés gazeux, grâce à leur traitement de surface interne. Ils sont ainsi préconisés par l'US EPA pour le prélèvement et l'analyse des COV (méthodes TO-14 et TO-15).
