# Evaluation des teneurs en benzène en air intérieur à Petit Couronne dans la zone résidentielle touchée par une pollution de la nappe phréatique par des hydrocarbures

2018

**Référence : Rapport n°1720.108**

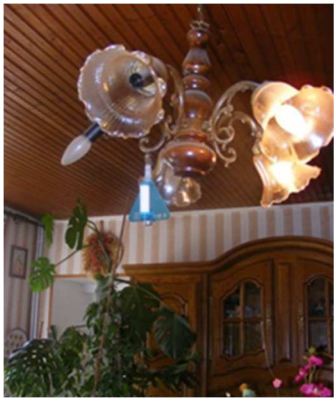
| <p>Echantillonneurs passifs RADIELLO® avec sa membrane blanche et une sonde de température</p> | |

Les prélèvements ont été réalisés à l'aide d'échantillonneurs passifs Radiello® par diffusion sur des cartouches de charbon actif (Figure 2). Ces échantillonneurs ont été développés par l'Istituto Clinici Scientifici Maugeri (Italie). Ils sont couramment utilisés en air intérieur et extérieur.

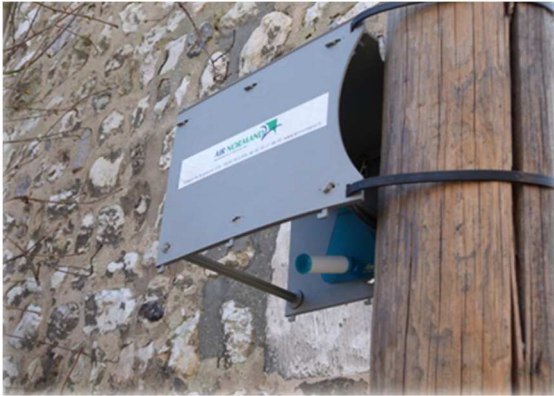
| <p>Boîte de protection pour l'échantillonneur passif</p> | |

Pour les prélèvements en air extérieur, les échantillonneurs ont été installés dans des abris de protection afin de les protéger de la pluie qui les rendrait inutilisables. Le matériel de prélèvement et de mesure utilisé est présenté dans le Tableau 2.
